**Dzwony – parafia pw. Świętych Apostołów  
Piotra i Pawła w Wylatowie**  
*Opinia i rekomendacja*

# Wizja lokalna dokonana w kościele pw. Świętych Apostołów Piotra i Pawła w Wylatowie

Dnia 22 lipca 2014 Pracownia Ludwisarska Jana Felczyńskiego w Przemyślu została zaproszona do miejscowości Wylatowo w celu przeprowadzenia oględzin dzwon parafii pw. Świętych Apostołów Piotra i Pawła. Oględziny miały na celu sprawdzenie jakości i stanu istniejących trzech dzwonów z największym uwzględnieniem dzwonu najmniejszego, którego korona oderwała się od klosza dzwonu.

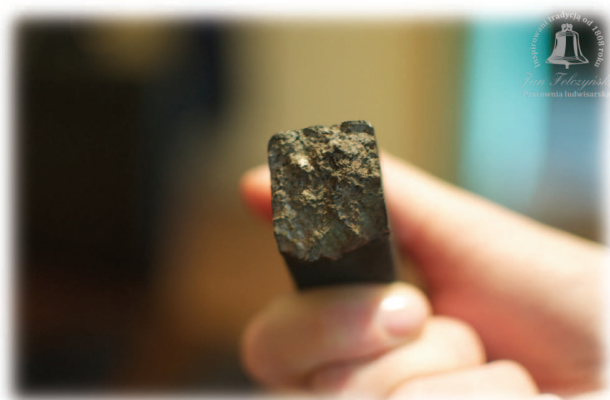
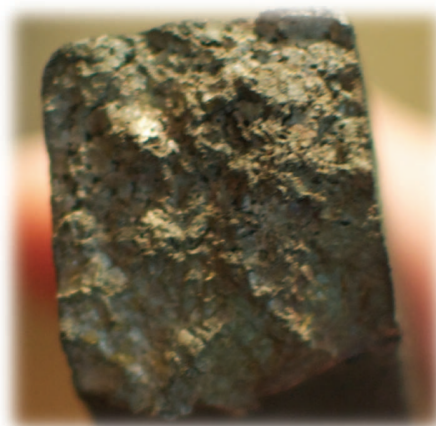
Materiał, z którego wykonano dzwony jest słabej jakości. Świadczy o tym przekazana przez proboszcza parafii odlamana część korony – widać na niej liczne pęcherzyki powietrza, niestabilną strukturę dzwonu. Sam fakt ulamania się części korony świadczy o bardzo niskiej jakości materiału (szczególnie, iż nastąpiło to w najmniejszym dzwonie, gdzie działają najmniejsze siły dynamiczne).

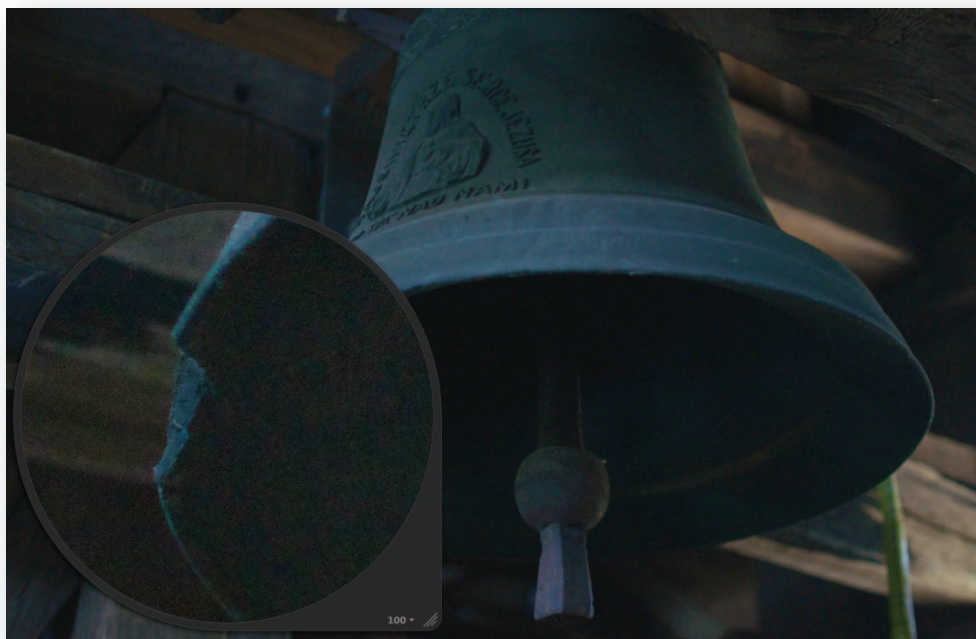
### Wyszczerbiona kryza

Wyszczerbienie kryzy może przyczynić się do rozpoczęcia procesu pęknięcia dzwonu

Ze względu na bardzo słabą jakość odlewu wszystkich trzech dzwonów, ze względu na brak podstawowych parametrów akustycznych, ze względu na widoczne deformacje, ukruszenia i wylamania korony oraz ze względu na nieprawidłowe zastosowanie elementów mechanicznych (przyspawane serca) rekomendujemy, aby istniejące dzwony zdemontować z wieży. W tym momencie również dalsza ich praca może stwarzać zagrożenie życia lub zdrowia osób znajdujących się na dole wieży. Dzwony tej jakości nie można w żaden sposób naprawić a liczne znamiona nieprawidłowości odlewu wymienione w tym opracowaniu nie pozwalają na powtórne przelanie tych dzwonów. Rekomendujemy, więc aby dokonać demontażu całego zestawu i odlać zestaw nowy wraz z prawidłowymi jarzmami i sercami (z miękkiej stali odkuwane w kuźni).

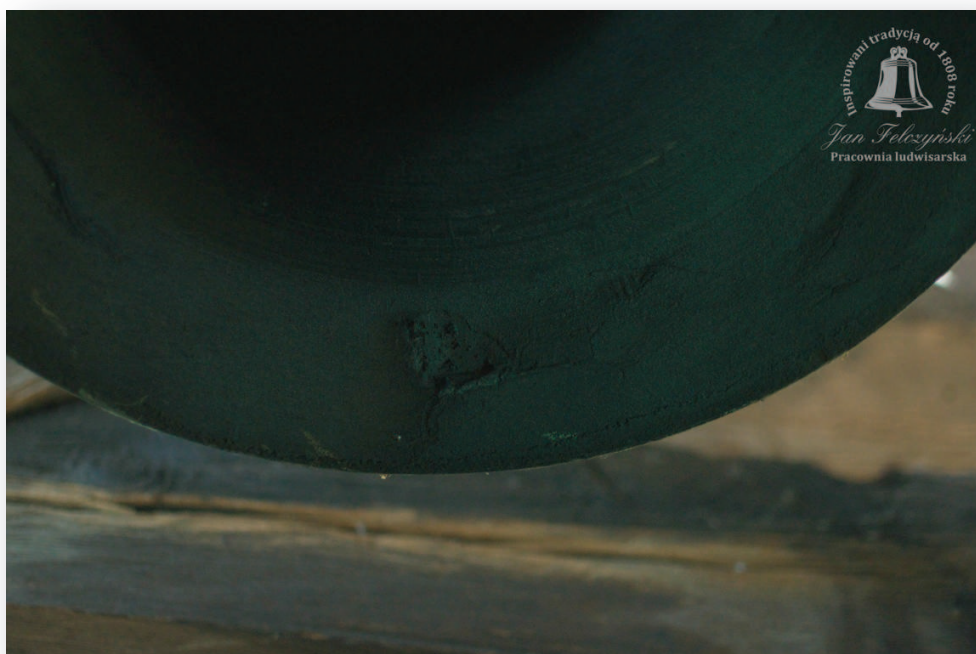
Kolejnym faktem, który świadczy o niskiej jakości odlewu są licznie pojawiające się zdeformowania w kształcie dzwonów i to w miejscach, na które nie oddziaływało serce dzwonu. Poniżej przedstawiamy fotografie potwierdzające powyższe stwierdzenia.

### Zdeformowany odlew

Na dzwonach znajdują się liczne wgłębienia i nieregularności.

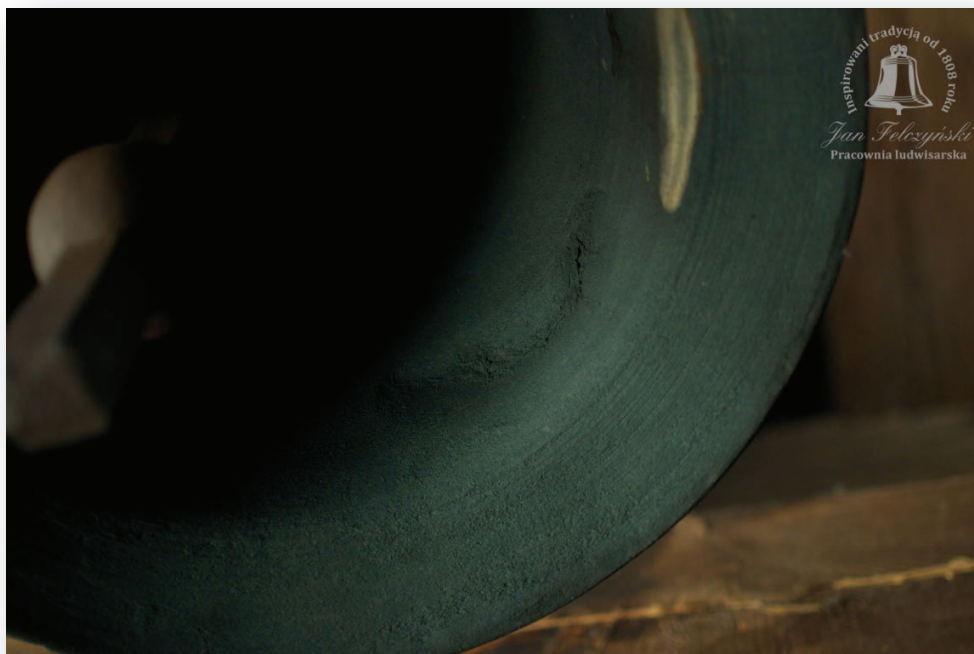
Zdeformowany odlew

Na dzwonach znajdują się liczne wgłębienia i nieregularności.

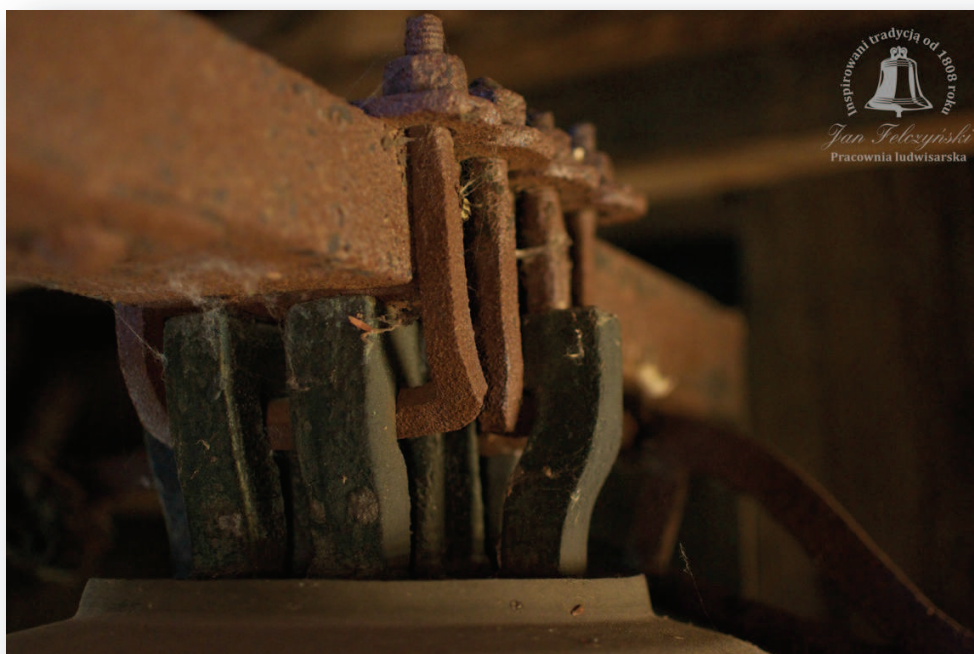
Wylamana korona w najmniejszym dzwonie

W najmniejszym dzwonie odpadło do tej pory jedno ucho całkowicie, inne również się odłamują.

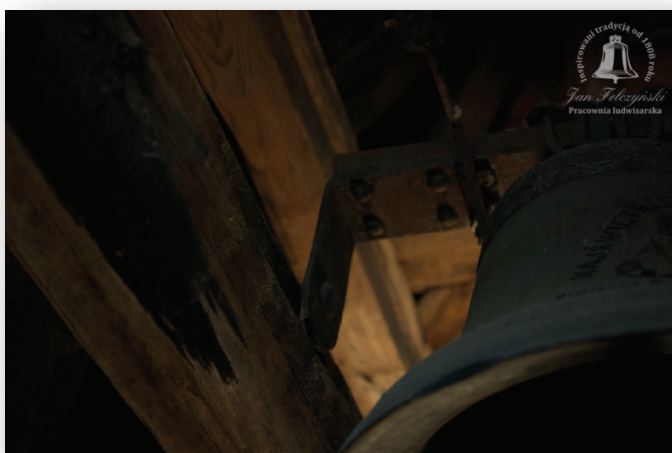
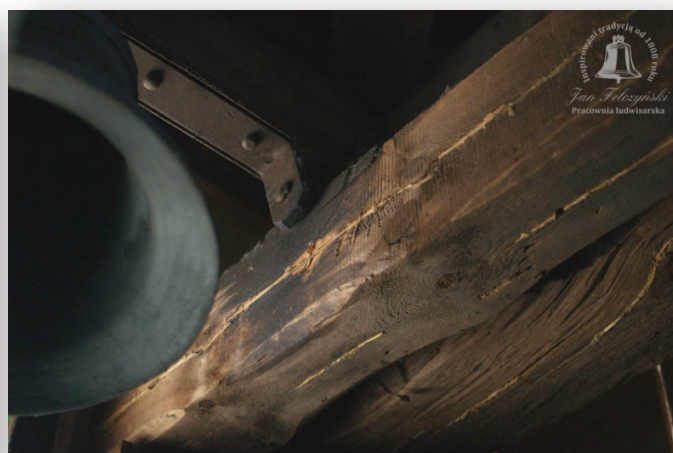
Wszystkie trzy dzwony są usadowione na jarzmach, które obecnie zagrażają bezpieczeństwu. Wszystkie jarzma wykonane są z elementów, które w żaden sposób nie stanowią bezpiecznego mechanizmu dla dzwonów. Widać na przedstawionych zdjęciach, iż załamane części jarzma (również w złym miejscu w stosunku do wysokości dzwonów) są wykonane z cienkiej stali niedostosowanej do wielkości dzwonu. Tego typu zawieszenia **nie gwarantują odpowiedniej pracy dzwonu**, osiągnięcia optymalnego kąta wychylenia jak **również stanowią zagrożenie dla wizytujących wieżę**. Jarzma i serca są elementami mechanicznymi i powinny podlegać przeglądom i wymianie jeżeli jest taka konieczność. W tym przypadku wszystkie elementy oprzyrządowania są przerdzwiałe a w szczególności uchwyty mocujące mogą spowodować zerwanie się dzwonów. **Brak jest również jakichkolwiek izolatorów** pomiędzy koroną dzwonów a jarzmem – typowym spotykanym izolatorem wibracji jest deska dębowa. Nieodpowiedni kształt jarzm wpływa na działanie większych sił na konstrukcję w wieży i na samą wieżę. **Zastosowane jarzma ponad dwukrotnie powiększają siły oddziaływania**. Łożyskowanie dzwonów również nie działa poprawnie a w przypadku najmniejszego dzwonu już w ogóle.

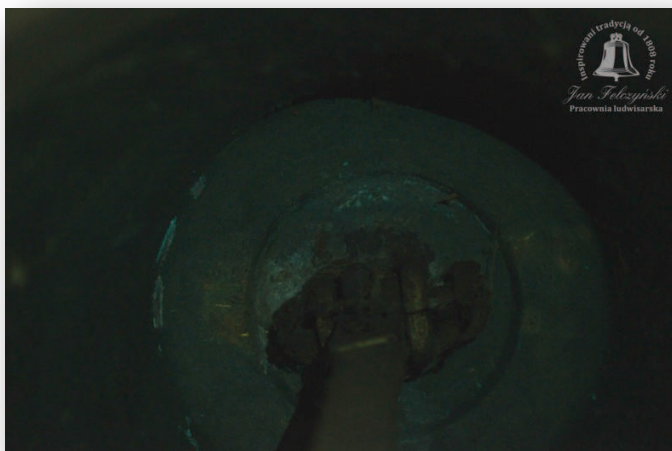
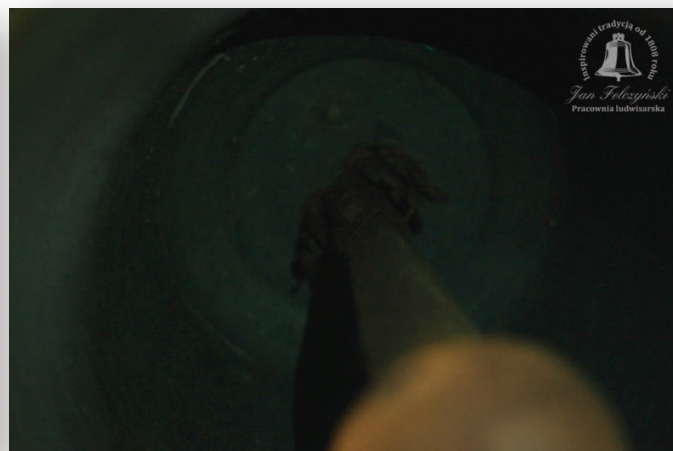
Serca dzwonów są przyspawane do dzwonów! Jako element mechaniczny w pracy dzwonu serce nie powinno być połączone z dzwonem. Brak jest również jakichkolwiek typowych elementów poprawnej pracy serc – jak odpowiednia izolacja, warstwa skóry. Wszystkie serca są również zużyte a zastosowany mechanizm powoduje, że mogą się wahać w dowolnej osi. Powoduje to, iż dzwony nie są uderzane w odpowiednie (najgrubsze) miejsce i przez to jeszcze bardziej zużywane i podatne na pęknięcia. **Sposób w jaki obecnie pracują serca nie daje gwarancji bezpieczeństwa.**
